●日向国分寺の再検討 2

からダウンロードできる報告書、2009年刊『西都市埋蔵文化財発掘調査報告書 56：日向国分寺跡－主要伽藍及び寺域の確認調査－』によって再検討する。

1；伽藍と方位

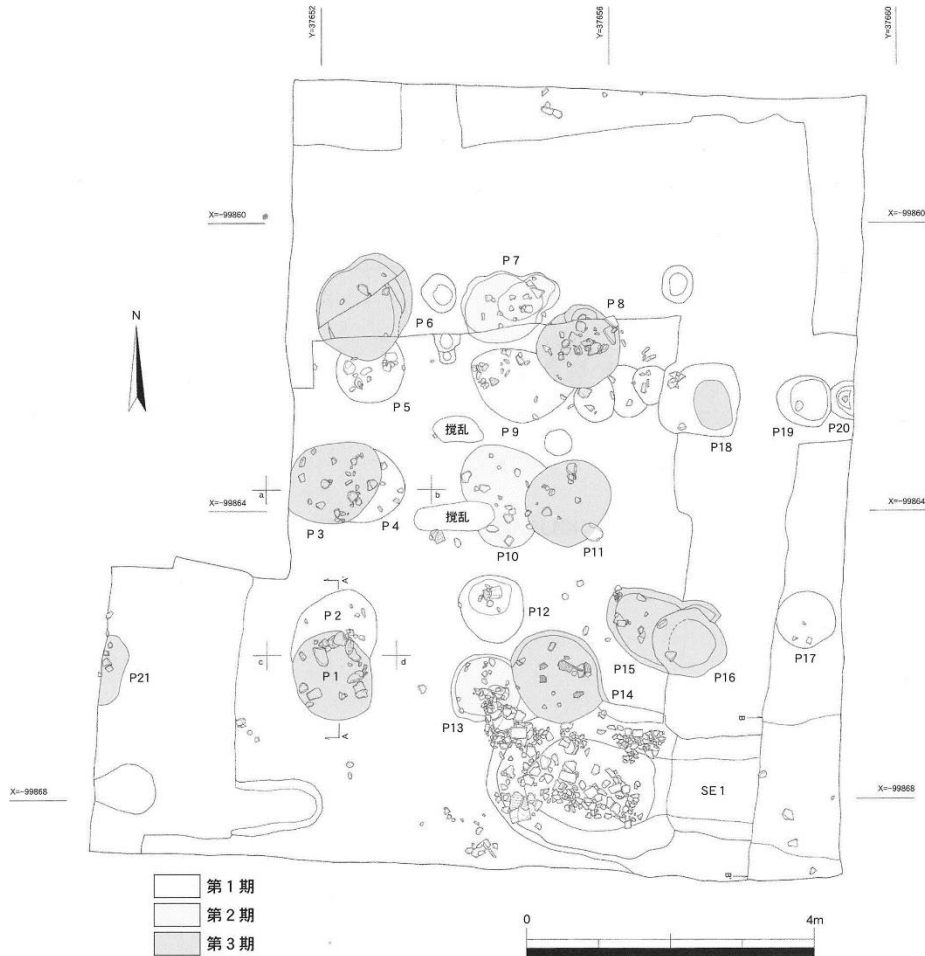
Fig. 12 KBJ5A区平面図(1/80)

中門は南面する八脚門で、3期にわたる。

I期は桁行2.1m(7尺)・梁行1.5m(5尺)の2間で3.0m(10尺)で、梁行が回廊と同じ規模なので、回廊の一部を門にしたような形状をなす。

II期は、桁行2.1m(7尺)・梁行2.4m(8尺)の2間で4.8m(16尺)と南北に拡大。

III期はさらに拡大され一部しか確認できなかったが、桁行3間・梁行2間の八脚門と推定した場合、第3期中門は東西9.9m。南北4.8mの八脚門になる。

そしてI・II期は共に回廊と同じく掘立柱式だが、III期のみ柱穴の中に柱の痕跡が確認できず、穴底に川原石や瓦片が確認されたので、礎石建物と判断されている。

また中門には基壇の痕跡も見られないので、地山上に直接柱を建てた構造と考えられている。

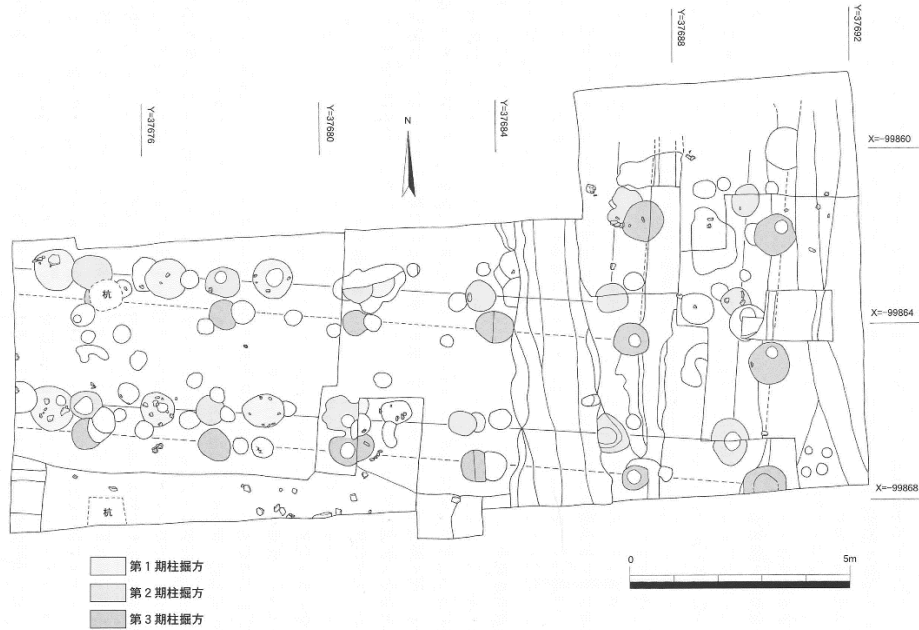
Fig. 41 KBJA区平面図(1/100)

回廊は中門と同じく3期にわたるもので、すべて掘立柱式の単廊である。

I期は桁行2.4m(8尺)、梁行3.0m(10尺)。

II期は桁行・梁行ともに3.0m(10尺)。

III期も桁行・梁行ともに3.0m(10尺)。

また第1期柱掘方内の埋土に瓦片等が混入しているものもあることから、回廊は創建期には所在しておらず、金堂などの主要建物よりやや遅れて建立されたと予想される。

またIII期の回廊だけが、I・II期の回廊より、中門を中心に時計回りに1.5°程振れていることが確認されている。

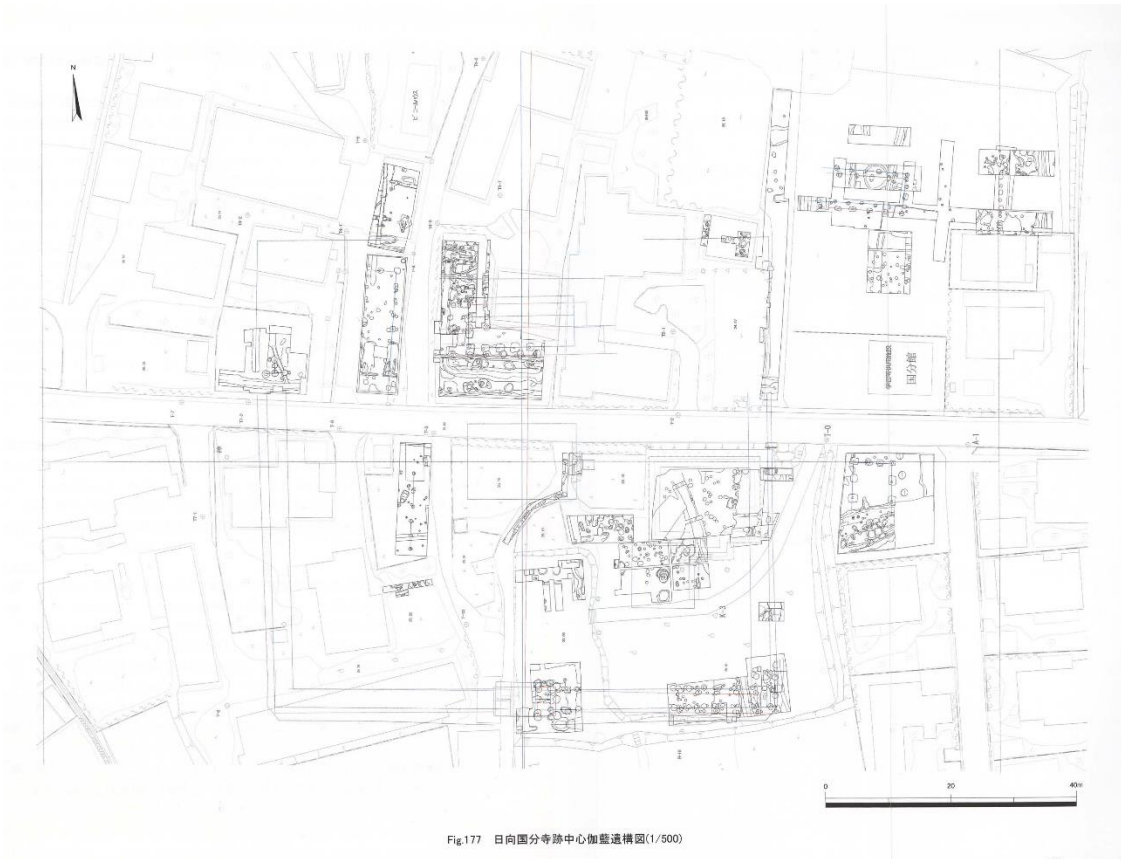
(「日向国分寺跡遺構図」参照)

しかしこの報告書では、一応これらの観世音寺式や法起寺式・法隆寺式の伽藍も想定はしているが、これは否定された。その理由は、中門と講堂との間の区画内に金堂があったと想定することはできないとしているからだ。それはあちこちトレンチを入れて掘ってみたが、想定金堂の南西や南東の地区で、基壇やその下の掘り込み地業すら確認されていないからだ。

だがそう考えるのならば、塔のみ、この区画の東南側にあったとする想定自体もおかしなことになる。

報告書の図面を見ると（「日向国分寺跡遺構図」）、二つの柱穴の北側の柱穴を中心として塔の位置は復元されている。つまり南側の柱穴は無視されているのだ。つまりこの二つの柱穴を塔心柱の跡と解釈することには無理がある証拠である。
