●肥後国分寺の再検討 1

肥後国分寺跡は、熊本県熊本市中央区出水1丁目1-56にある国分寺付近だと考えられている。

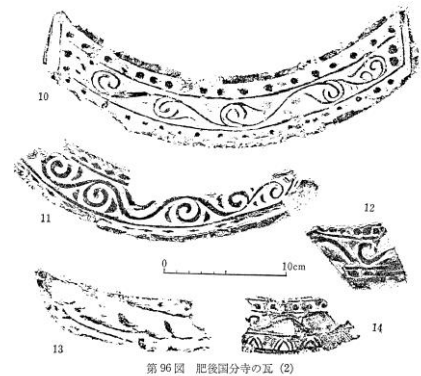
「肥後国分寺軒平瓦」

9：単弁 18 葉蓮華文軒丸瓦

熊本市池上町の池辺寺塔跡から同じものが出土。平安末期。

15：単弁 8 葉蓮華文軒丸瓦

2 とよく似る。退化形式化。平安初期。

16：複弁 8 葉蓮華文軒丸瓦

平安前期か。

10：均正唐草文軒平瓦

1 の複弁 8 葉蓮華文軒丸瓦とセットの瓦と見る。

11：均正唐草文軒平瓦

10 の変形。国分尼寺でも出土。2 の単弁 8 葉蓮華文軒丸瓦とセットの瓦と見る。唐草文の下は重圏文。

以上二つが奈良時代の創建瓦とし、その他の 12・13・14・17・18・19 は皆、平安時代初期から後期と見る。
